# Zum Umgang mit Baumwurzeln unter Wegebelägen aus bau- und vegetationstechnischer Sicht

Referentin: Dr. Sabine Reichwein

Dipl.-Ing. Landschafts- und Freiraumplanung, Hannover

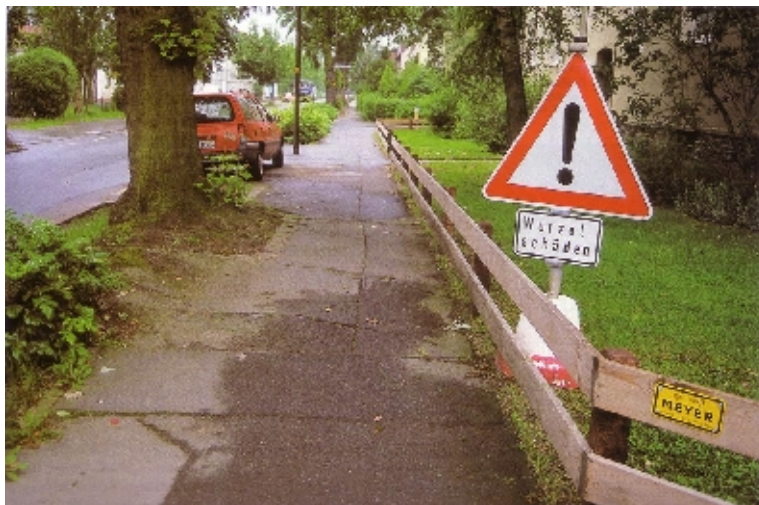
Abb. 1: Eine Frage der Verkehrssicherheit: Anhebungen im Gehwegbereich durch Baumwurzeln.

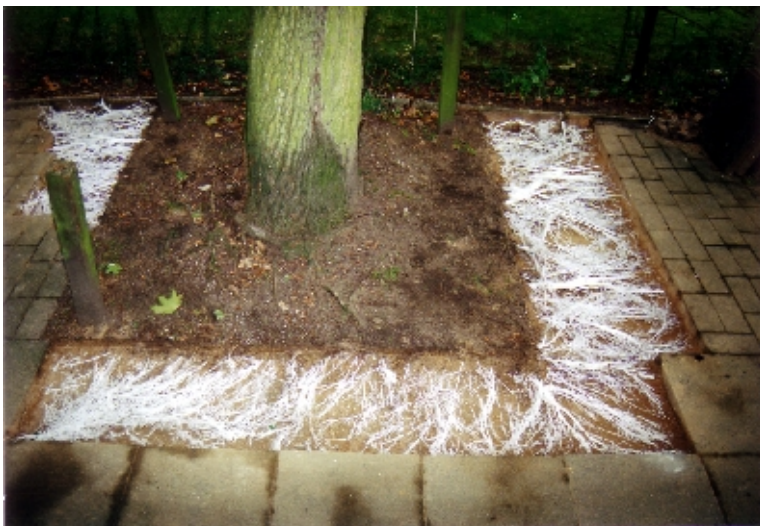
Abb. 2: *Acer platanoides* - Die Wurzeln wachsen radial vom Stamm weg. Obwohl zu einer Seite ein Hausgarten angrenzt, wird die Sandbettung von Pflaster- und Plattenbelag intensiv durchwurzelt.

Die Wuchsrichtung von Baumwurzeln verläuft auch unter Wegebelägen in der Tendenz radial vom Stamm bzw. von der Verzweigungsstelle weg. Das Wachstum der einzelnen Wurzel jedoch ist weitgehend ungerichtet und folgt kleinräumigen Reizen. In den sonst nährstoffarmen Wegebaustoffen wird organische Substanz z. B. aus Bauschutt oder aus der Anreicherung in Fugen als Nährstoffquelle erschlossen. Auf diese Weise können die gegebenen Standortvoraussetzungen optimal ausgenutzt werden

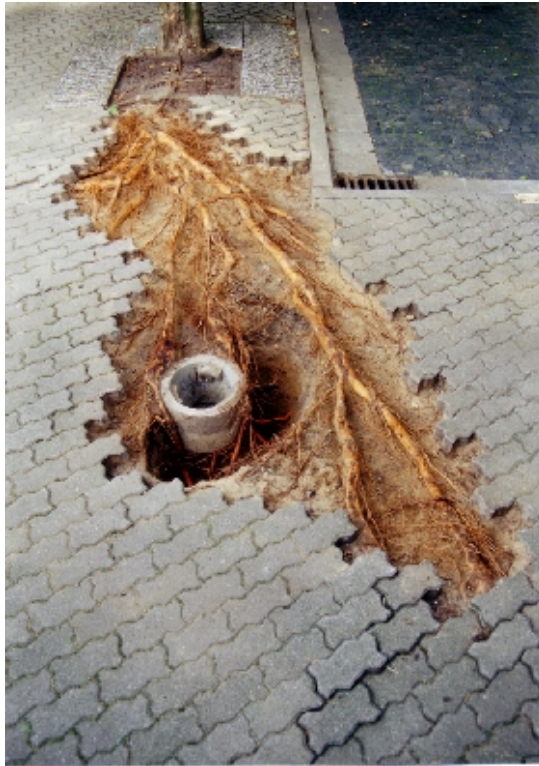
Abb. 3: *Platanus acerifolia* – In der Pflasterbettung hat sich ein ausgedehntes Wurzelsystem bis über die Kronentraufe hinaus entwickelt. An einem Ablauf streichen die Wurzeln in tiefere Bodenschichten.

Auch Straßenbäume können großflächige Wurzelpartien entwickeln, die oftmals weit über die Kronentraufe hinausreichen. Kleine Pflanzgruben und Baumscheiben reichen nicht aus, um einem größeren Straßenbaum eine auch nur mittelfristige Entwicklung zu ermöglichen.

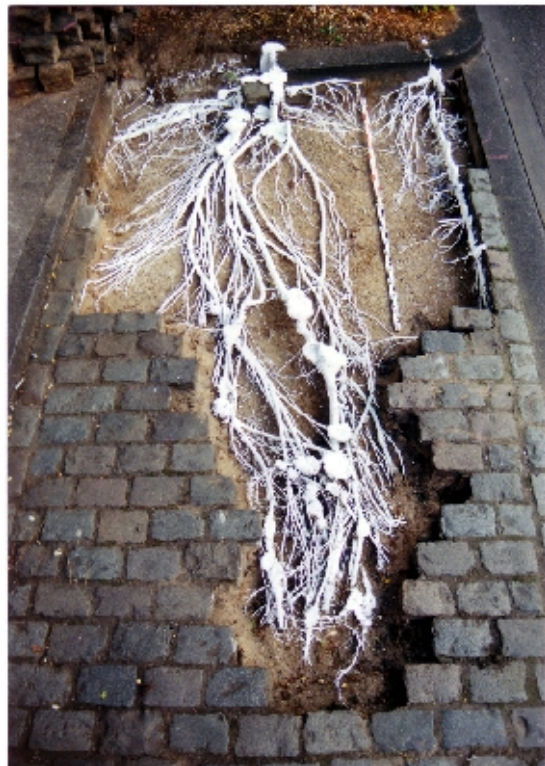
Abb. 4: *Robinia pseudoacacia* – Durch eine Fuge im Bordstein gelangen die Wurzeln in die Plasterbettung des Parkstreifens. An den Auflagepunkten des Pflasters haben sich starke Verdickungen gebildet.

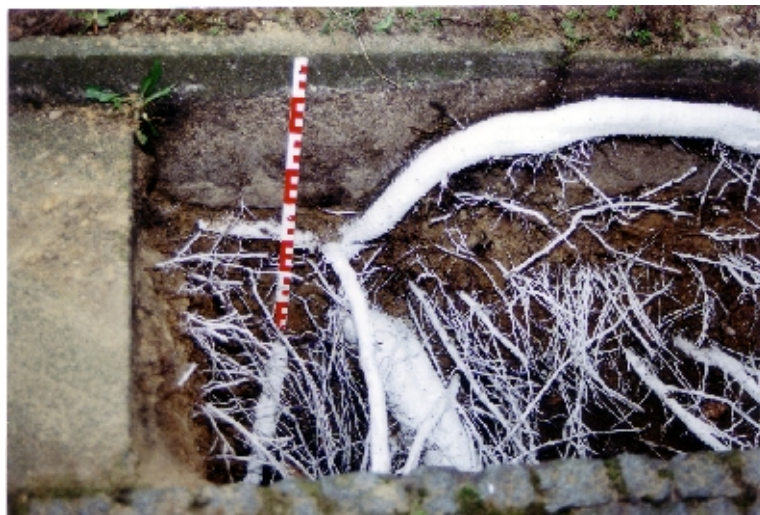
Abb. 5: Barrieren werden an den Fugen durchwachsen oder wie hier unterwachsen (*Quercus robur*). Danach verläuft das Wachstum der Wurzeln in völlig verschiedene Richtungen. Während einige in der Tiefe bleiben, wächst eine Wurzel an die Oberfläche bis unter das Pflaster.

Barrieren wie Bord- und Kantensteine werden um- bzw. unterwachsen. Oftmals streben die Wurzeln hinter dem Hindernis wieder nach oben, um den ursprünglichen Verlauf fortzusetzen. Fugen werden besonders häufig in den Ecken durchwachsen. Bei der Suche nach wirkungsvollen Schutzmaßnahmen ist der Fugenproblematik besondere Aufmerksamkeit zu schenken.

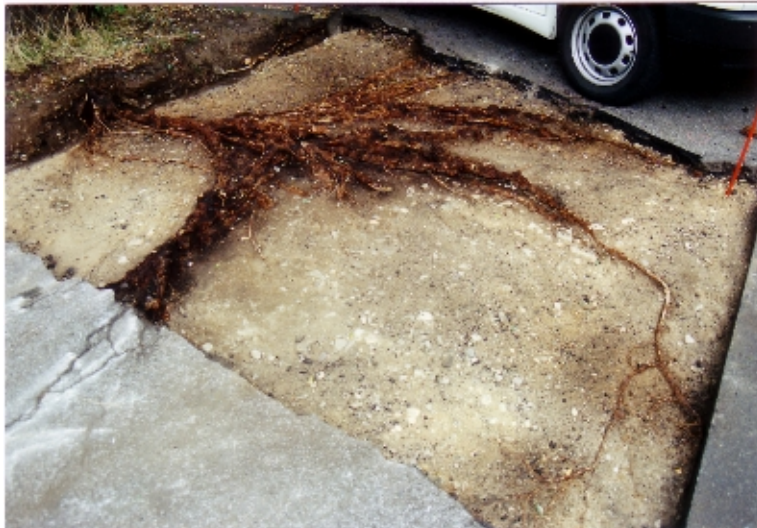
Abb. 6: Wurzelwachstum, wo man es eigentlich nicht vermutet: Wurzelpartie von *Robinia pseudoacacia* in der Grenzzone zwischen Tragschicht und Asphaltdeckschicht.

Baumwurzeln wachsen auch dann unter Wegebela­gen, wenn sie Wurzelraum in tieferen Schichten oder in benachbarten Bereichen vorfinden. Wegebau­schichten bieten oftmals hinreichend gute Voraussetzungen für Wurzelwachstum. Baumwurzeln wachsen also nicht aus purer Not unter Wegebela­gen, sondern werden durch die üblichen Wegebauweisen nahezu eingeladen. Die Bodendichte bzw. das Vorhandensein von Grobporen und sind entscheidende Kriterien für die Durchwurzelbarkeit von Substraten. Viele Wegebau­schichten weisen bei Verkehrsflächen für geringe Belastungen auch nach der Verdichtung ein ausreichendes Porenvolumen auf. Typische Orte des Wurzelwachstums sind Pflasterbettungen, hohlraumreiche Trag­schichten, Fugen in Baukörpern und Grenzzonen mit geringem Eindringwiderstand, z. B. zwischen starren Baukörpern und Schüttstoffen. Wegedecken bieten außerdem Schutz vor Verdichtung, Verdunstung und starken Temperaturschwankungen. Selbst unter Asphaltbelägen können sich so ausgedehnte Wurzelpartien entwickeln, zumal hier Kondenswasser auftritt (Kopinga 1992).

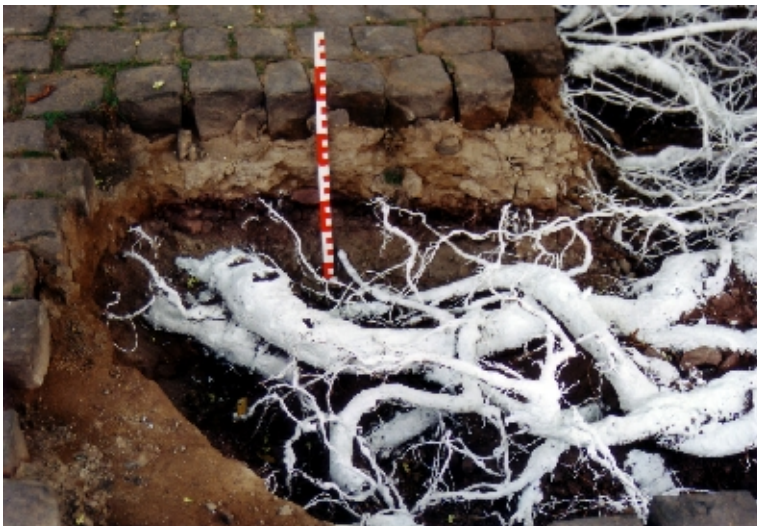
Abb. 7: Starkwurzeln von *Sophora japonica* in der Tragschicht. Der Schaden ist in dieser Tiefe trotz großer Wurzeldicken gering.

Je dichter Wurzeln unter dem Belag oder unter einem Bauteil wachsen und je dicker sie sind, desto größer ist der Schaden. Knollenartige Wurzelverdickungen, die häufig

als Reaktion auf die Druckbelastung entstehen, können die Anhebungen noch verstärken. Im Hinblick auf die Schadensvermeidung sollten Baumwurzeln aus den oberen Schichten des Wegeaufbaus fern gehalten und stattdessen in tiefere Schichten geleitet werden.
