1. Vermerk: **Betr.: Gemeinde Trittau**  
**Gehweg Campestraße Südseite, von Rausdorfer Straße bis Zufahrt zu Haus 13a - 13h und Spielplatz**  
**hier: Zustandsbeschreibung und Sanierungsüberlegung**  
**Anlage: div. Fotos**

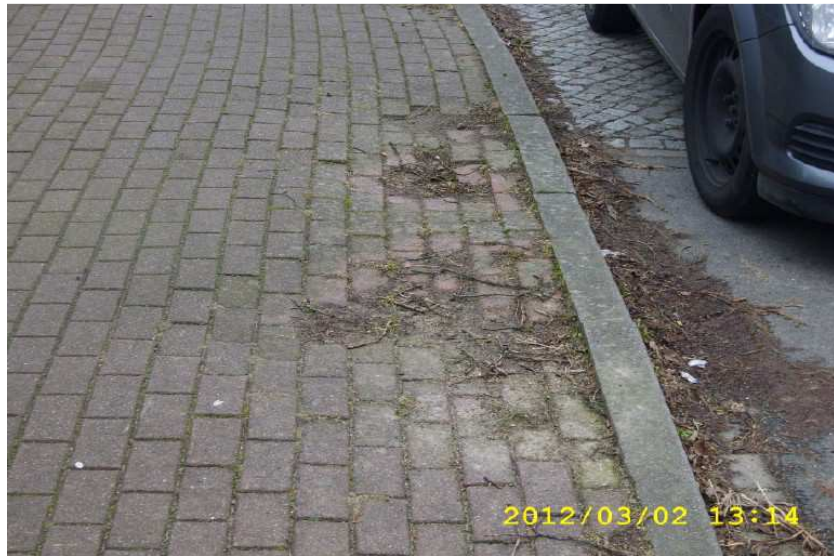
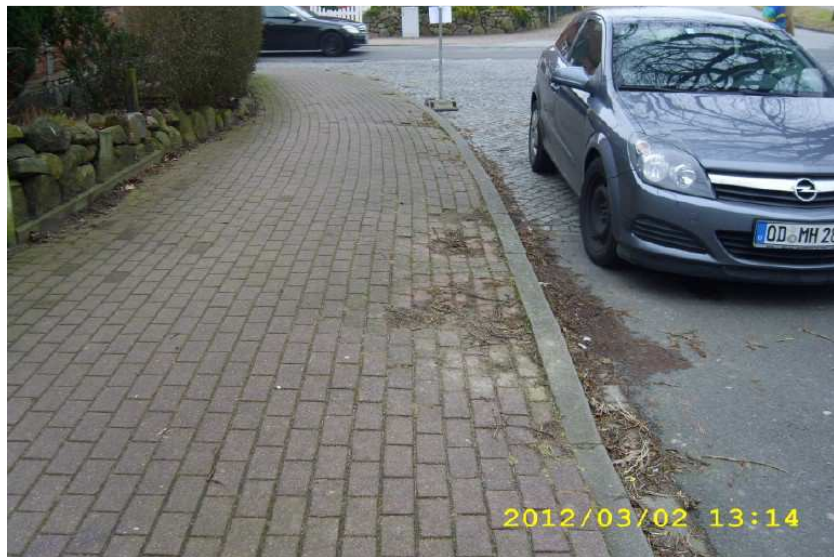
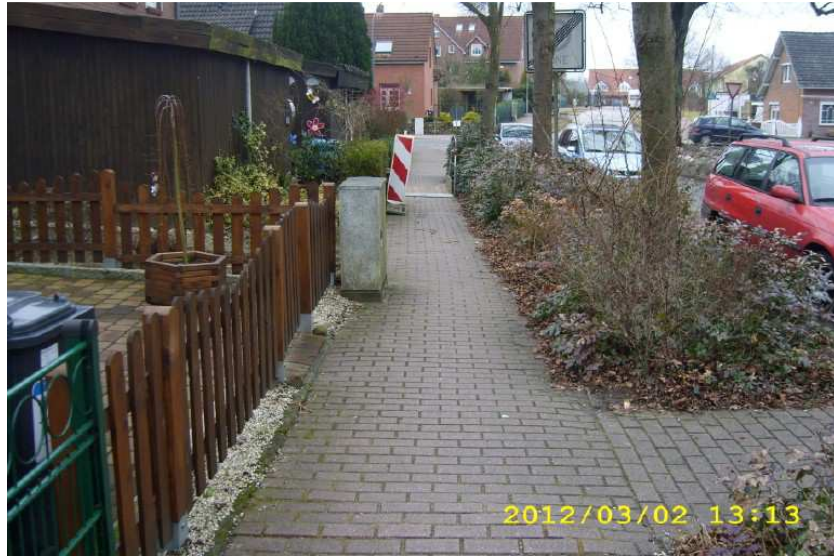
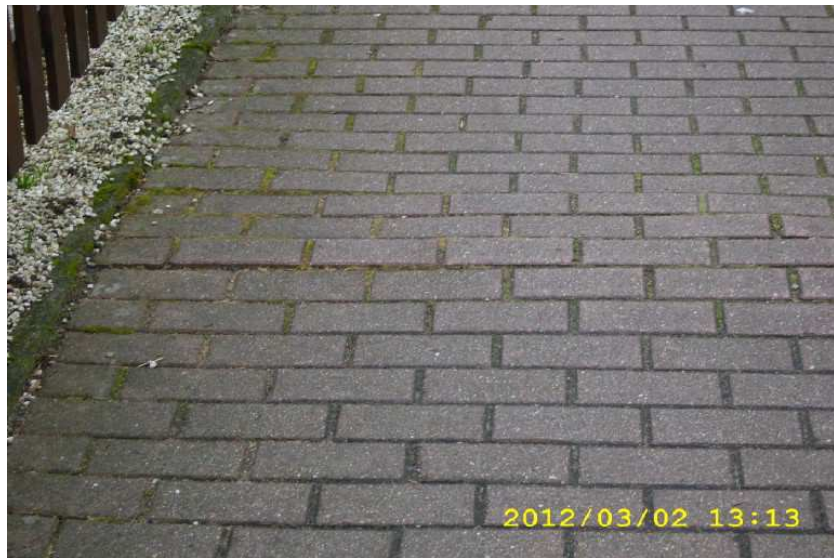
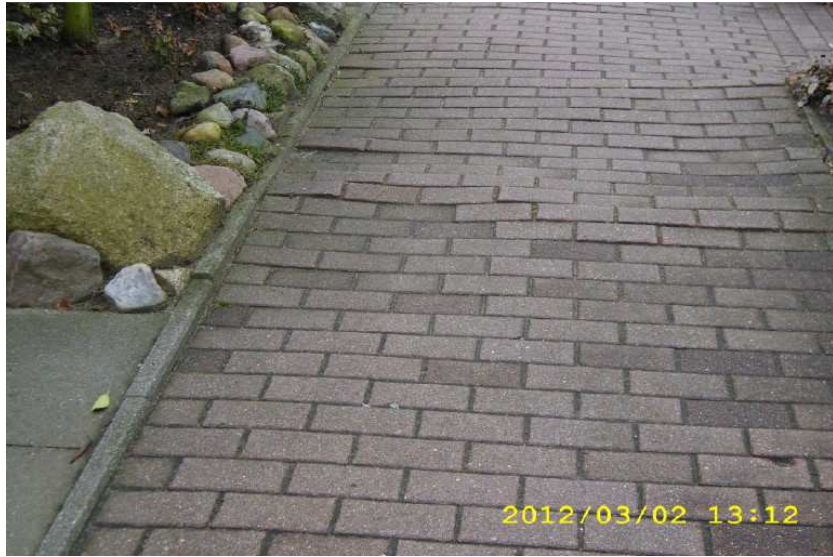
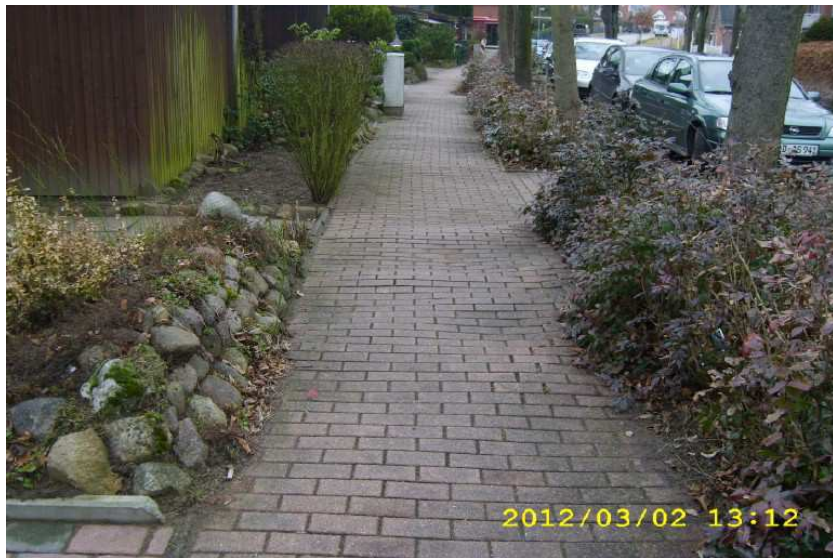
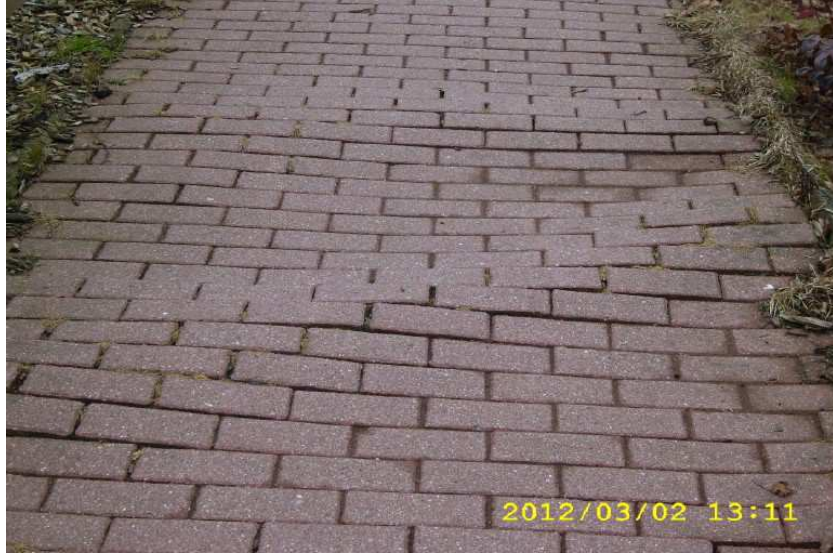
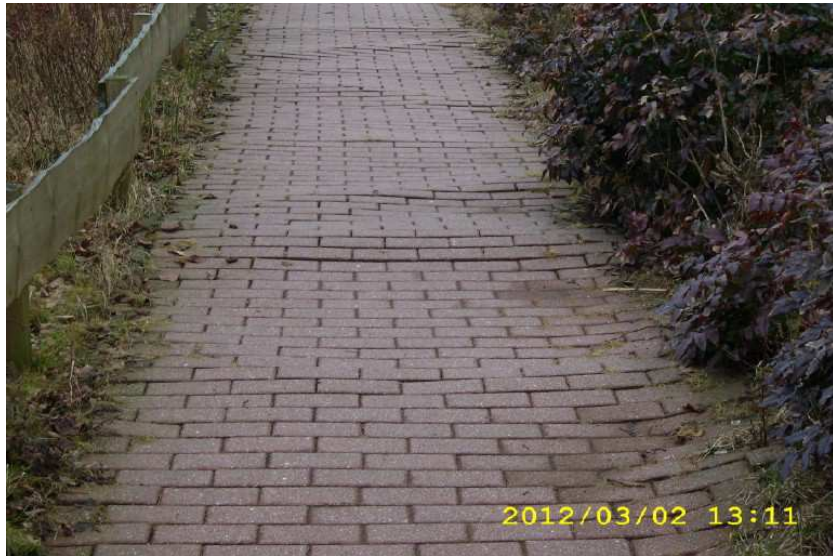
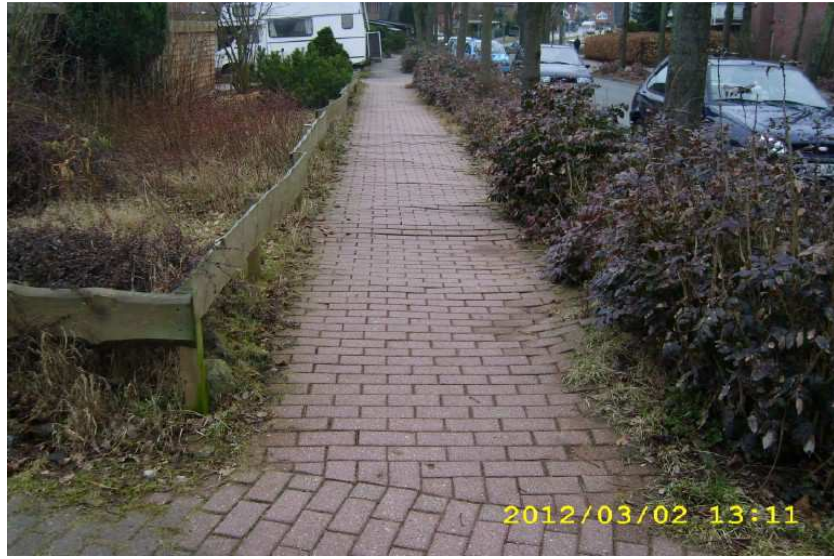
Im gesamten Bereich sind mehr oder weniger starke Unebenheiten in Form von Aufwölbungen und Randabsackungen zu verzeichnen.( s. Fotos)

Die Ursache der Aufwölbungen liegt im Wesentlichen an dem vorhanden Baumbestand, der auf dem Grünstreifen zwischen Gehweg und Fahrbahn vorhanden ist.

Die Wurzeln der Bäume haben den Weg unterminiert und drücken das Pflaster hoch. Der Baumbestand muss erhalten bleiben.

Um den Weg ordnungsgemäß und verkehrssicher wiederherzustellen, muss das Pflaster und der Rasenbord aufgenommen und neu verlegt werden.

Ferner könnte die Längsachse des Gehweges in leichten langen „Wellen „den örtlichen Höhenverhältnissen angepasst werden.

Alternativ kann das Pflaster des Gehweges entfernt werden und durch eine wassergebundene Befestigung ersetzt werden, sodass Wurzelaufwölbungen durch Wegfall der Pflasterdicke besser ausgeglichen werden können.
